# Restituição Fotogramétrica Digital Das Fachadas Do Pelourinho, Salvador – Bahia, Brasil / Digital Photogram- metric Restitution of the Pelourinho's Façades, in Salvador - Bahia, Brazil

**Marta Amorim Côrtes** / Laboratório de Computação Gráfica Aplicada à Arquitetura e ao Desenho (LCAD), Faculdade de Arquitetura, Universidade Federal da Bahia, Brasil / [cortes.marta@gmail.com](mailto:cortes.marta@gmail.com) **Arivaldo Leão de Amorim** / Laboratório de Computação Gráfica Aplicada à Arquitetura e ao Desenho (LCAD), Faculdade de Arquitetura, Universidade Federal da Bahia, Brasil / [alamorim@ufba.br](mailto:alamorim@ufba.br)

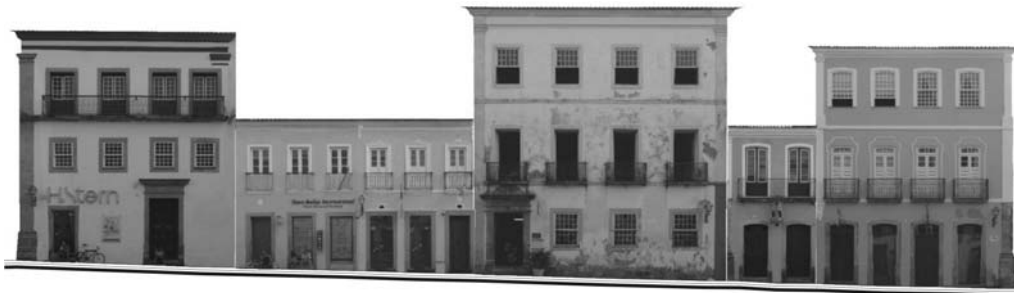
Figura 1 Elevação da Quadra C, ortofotos

Uma vez cumpridos os procedimentos com o rigor técnico necessário, foram geradas as ortofotos em formato JPG e desenho em formato DWG, das fachadas das edificações lindeiras ao Largo do Cruzeiro de São Francisco. Posteriormente estes elementos foram

montados para compor as elevações das quadras mostradas nas figuras 01 e 02.

As principais dificuldades encontradas na realização do trabalho foram a constante presença de obstáculos visuais em frente das fachadas, e aos ângulos de visão para a tomada fotográfica, especialmente para se fotografar os telhados. Como poderá ser observado nas duas figuras apresentadas, os telhados das edificações não foram restituídos em virtude das fotografias tomadas a partir do solo não apresentarem a “qualidade” necessária à essa operação.

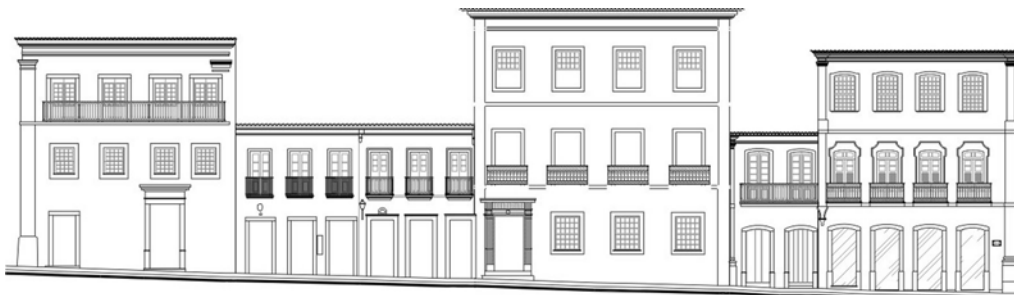
Figura 2 Elevação da Quadra C, desenhos
